AEによる線材傷の評価技術

西本重人*新家昇**

Evaluation Technology of Die Flaw on Wire by AE Method

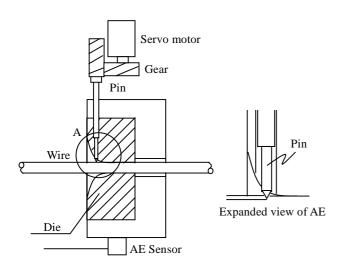
Fig.1 Schematic diagram of experimental setup

線材傷の深さや長さは、引き抜き加工条件やダイスの摩耗状態、潤滑状況により大きく変化する。したがって、通常の加工では、試験したい定量的な線材傷を自由に発生させることは困難である。そこでFig.1に示すように、鋭角な先端を持つピンを線材に押し付けて、強制的に傷を発生させて AE の特徴を評価した。なお、ピンの上下はサーボモータで制御し、傷の深さをピンの押し込み量で制御した。

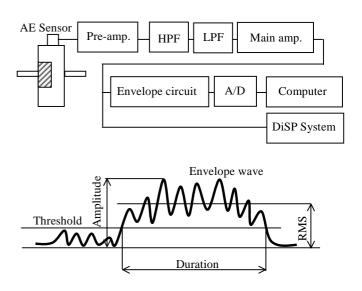
Fig.2 AE measuring system

実験に使用した AE の計測システムを Fig.2 に示す。 A E のイベント処理に関しては、フィジカルアコースティクス社製の DiSP システムを使用して処理した。また評価にあたり、線材傷は発生形態によって連続的に発生するので、 AE イベントの持続性を評価することも重要である。しかし、通常の AE 計測で行われている検出波形を処理したイベント処理だけでは、数 10 秒にもおよぶ持続性や時間的な変化を評価することができない。 そこで Fig.2 に示すように、検波回路を用いて AE の検出波形を包絡線検波処理し、波形形状の時間的な変化を観察した。検波波形からは、その振幅と RMS 値(実効値)およびその持続性を評価した。

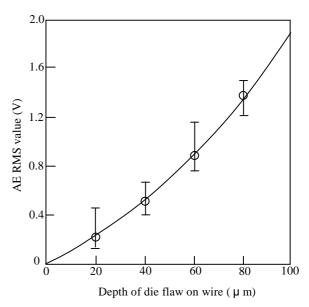
Fig. 5 Relation between AE RMS value and depth of die flaw on wire.

引き抜き速度が一定であることから、線材傷が深くなると単位時間あたりの亀裂進展量が大きくなり、AEの振幅が増加するものと考えられる。そこで、線材傷の深さと発生した AE 振幅の関係を検討した。ここで、発生する AE 信号は持続性が長いので、振幅の評価としては最大振幅でなくRMS 値(実効値)を使用して評価した。Fig.5 に線材傷の深さと発生した AE の RMS 値の関係を示す。線材傷の深さの増加にともなって AE の RMS 値が増加した。このことは、測定した AE の RMS 値から線材傷の深さを評価することができることを示唆するものである。

Fig.8 にダイス摩耗の進行に伴う AE の RMS 値の変化を示す。ここで、ダイスの摩耗を具体的な数値で表現するのは困難であるので、使用時間の関数として評価した。図に示すように、AE の RMS 値は使用時間の増加、すなわちダイス摩耗の進行に伴い増加するのが認められる。図中の点線は、従来、線材傷が発生しなくても表面粗さや、線材傷発生の可能性が高いことから経験的にダイスを交換していたタイミングである。ダイス交換時期における RMS 値は約 0.3vであり、この値は Fig.5 より明らかなように、線材傷深さが約 20 μm で発生する AE の RMS 値に一致する。

Fig.9は引き抜き速度がAEにおよぼす影響について示したものである。引き抜き速度が増加すると摩耗に伴い発生するAEのRMS値は増加している。しかし、Fig.5で示したように、引き抜き速度がAEにおよぼす影響は、ダイス摩耗による場合よりも線材傷による方が顕著であることがわかる。

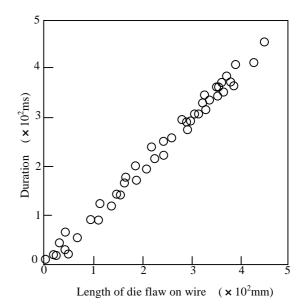
Fig.6 Relation between duration and length of die flaw on wire

また、線材傷が発生すると AE の振幅が増加することから、線材傷の長さは AE の持続性に関係があるものと考えられる。そこで、線材傷の長さと AE 波形の持続性を検討した。 Fig.6 に線材傷の長さと発生した AE の持続時間の関係を示す。傷の長さと AE の持続時間の間に直線的な関係が得られた。この情報は、傷長さの評価として使用できるだけでなく、単発的に発生するノイズを、その持続性を利用して弁別できることを示す。

Fig.12 は、実機において実際に発生したダイス傷の長さと、発生した AE の持続時間の関係を示す。Fig.6 に示した試験結果と同様の傾向が得られ、本研究結果が実機に適応できることが確証された。

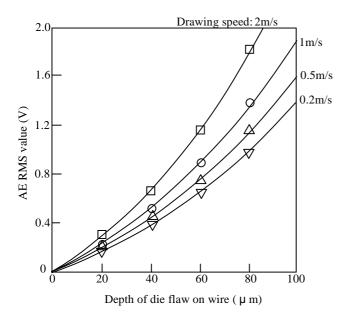
Fig.7 Effects of drawing speed on AE RMS value

引き抜き速度が増加すると、亀裂進展速度が増加することから AE の振幅は増加するものと考えられる。そこで次に、引き抜き速度が AE におよぼす影響について検討した結果を Fig.7 に示す。図から明らかなように、引き抜き速度の増加に伴って発生する AE の RMS 値が大きくなっている。

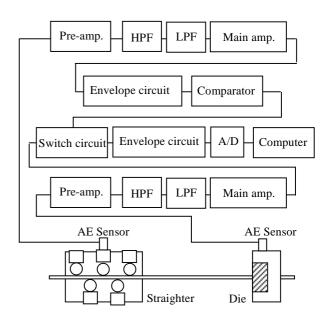
Fig.11 Noise removal system in drawing of wire

そこで、この単発性に着目したノイズ弁別方法を考案し た。上記のようにノイズは単発に発生するのに対し、線材 傷に起因する AE は上述のように連続して発生する。そこで、 ノイズが発生した時に AE の検出を停止し、AE の誤検出を 防止することにした。すなわち線材傷は比較的長く発生が 持続することから、数 10ms 単発的に検出を停止しても十分 に判断することができると考えた。また、巻線機で発生し た AE は線材中を伝播してダイスに到達するから、伝播経路 を利用した弁別を試みた。具体的には、ダイスと巻線機と の中間にはストレイナと呼ばれる線材の曲がりを矯正する 装置があるが、このストレイナにAEセンサを取り付け、 ストレイナを通過する上記のノイズを検出し、ストレイナ でノイズの通過が検出されたら、ノイズがダイスに到達す るタイミングで AE 計測を中断する。このような考え方にも とずいて開発したシステムを Fig.11 に示す。ストレイナ 上で検出した AE の振幅をコンパレータで比較し、あらかじ め設定した値を超えた AE が発生した場合には信号を出力 し、スイッチ回路でダイス上から検出された AE 信号の出力 を切断する。
